### АКТ

**технического состояния объекта культурного наследия, включенного в единый государственный реестр объектов культурного наследия (памятников истории и культуры) народов Российской Федерации, выявленного объекта культурного наследия (за исключением объектов археологического наследия)**

Должностное лицо ведущий консультант отдела государственной охраны управления по охране объектов культурного наследия Воронежской области Хорошунова О.И. по результатам фотофиксации, произведенной автономным учреждением культуры Воронежской области «Государственная инспекция историко-культурного наследия», составила настоящий акт технического состояния объекта культурного наследия регионального значения «Больница земская», принятого под государственную охрану, находящегося по адресу: Воронежская обл., г. Новохоперск, ул. Карла Маркса, 22.

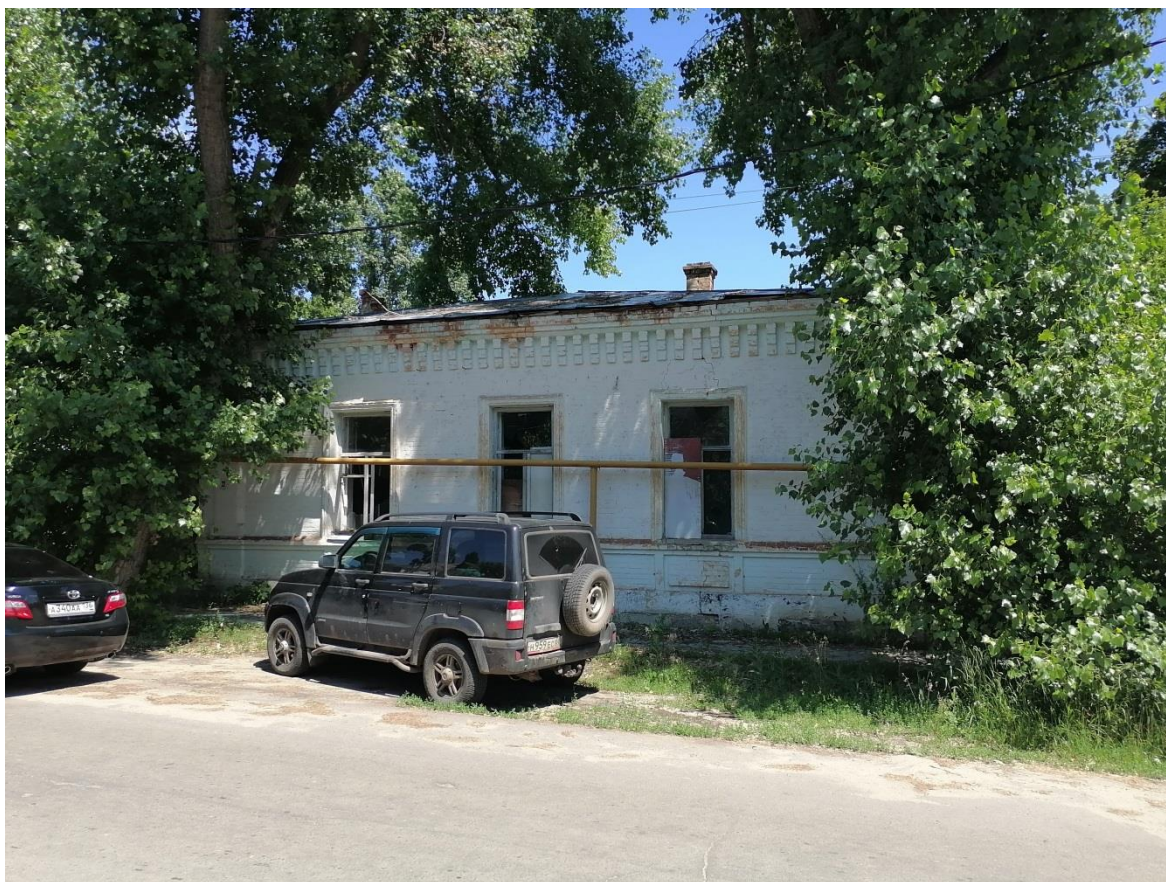
Фото 1. Объект культурного наследия регионального значения «Больница земская». Воронежская обл., г. Новохоперск, ул. Карла Маркса, 22. Главный фасад.

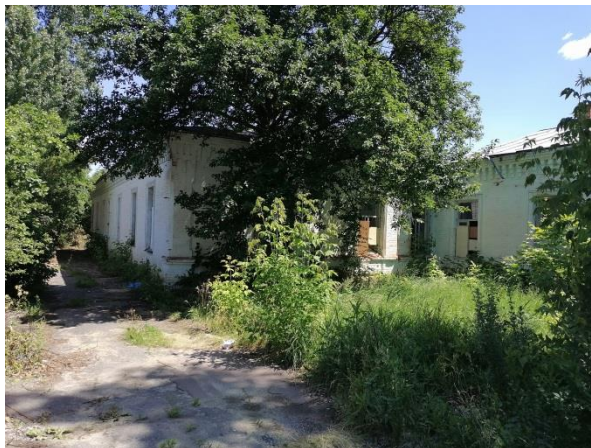
Фото 2. Объект культурного наследия регионального значения «Больница земская». Воронежская обл., г. Новохоперск, ул. Карла Маркса, 22. Вид с северо-запада.

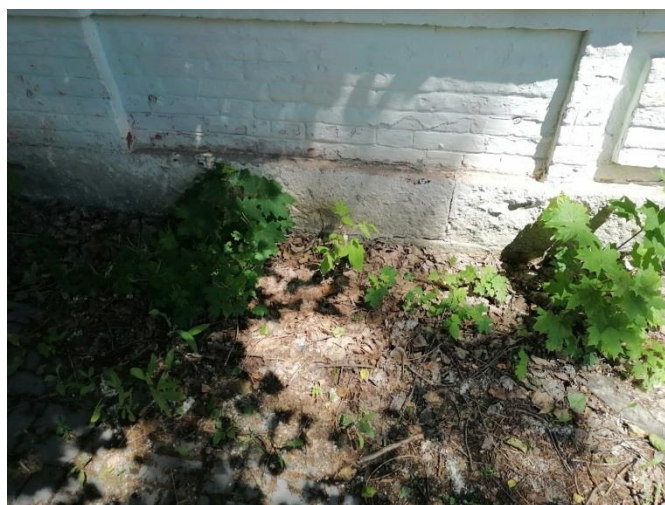
Отмостка из асфальта, частично утрачена. Наблюдаются трещины, прорастание растительности.

Состояние отмостки ограниченно работоспособное.

Фото 3. Объект культурного наследия регионального значения «Больница земская». Воронежская обл., г. Новохоперск, ул. Карла Маркса, 22. Отмостка отсутствует. Наличие растительности в непосредственной близости к цоколю.

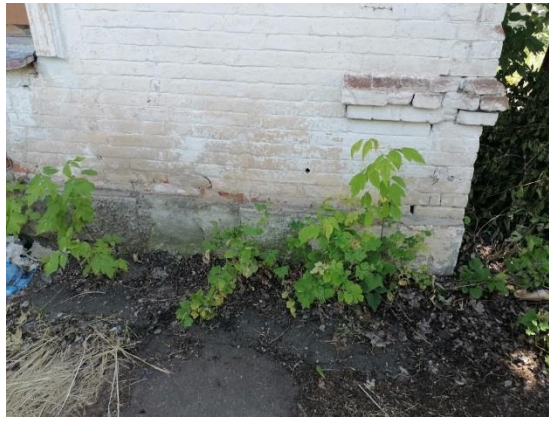
Цоколь сложен из блоков натурального камня, окрашен. Наблюдается нарушение целостности, отслоение окрасочного слоя.

Фото 3. Объект культурного наследия регионального значения «Больница земская». Воронежская обл., г. Новохоперск, ул. Карла Маркса, 22. Отмостка отсутствует. Нарушение целостности, отслоение окрасочного слоя. Отмостка. Прорастание растительности.

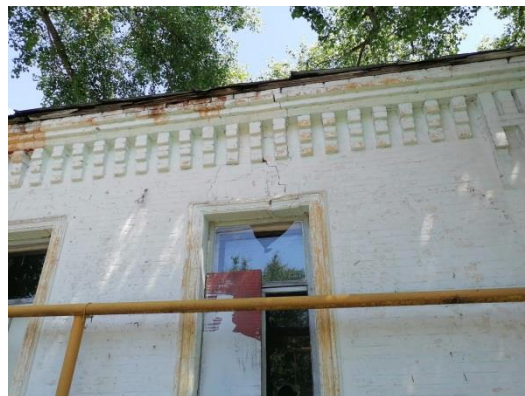
Стены кирпичные. Тип отделки фасадов: тощая штукатурка (обмазка) по кирпичной кладке с покраской. Декоративные элементы выполнены в технике рельефной кирпичной кладки, а также использованы рельефные элементы, отлитые в формах. Наблюдаются следы намокания венчающего карниза; изношенность окрасочного слоя; отдельные локальные трещины, уходящие в оконные проемы шириной раскрытия до 6 мм; на локальном участке ослабление оконной перемычки в связи с нарушением целостности кирпичной кладки. Состояние стен с декором ограничено работоспособное.

Фото 4. Объект культурного наследия регионального значения «Больница земская». Воронежская обл., г. Новохоперск, ул. Карла Маркса, 22. Следы намокания венчающего карниза. Отдельные локальные трещины, уходящие в оконные проемы шириной раскрытия до 6 мм.

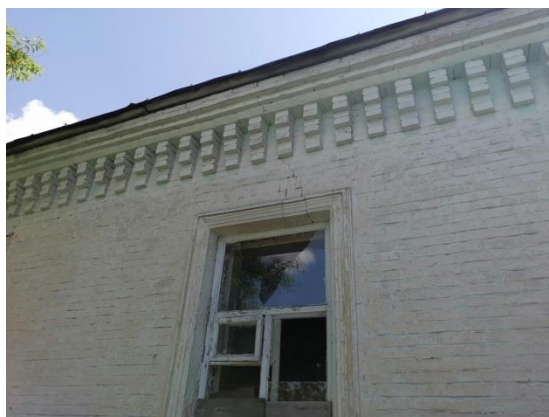
Фото 5. Объект культурного наследия регионального значения «Больница земская». Воронежская обл., г. Новохоперск, ул. Карла Маркса, 22. Отдельные локальные трещины, уходящие в оконные проемы шириной раскрытия до 6 мм.

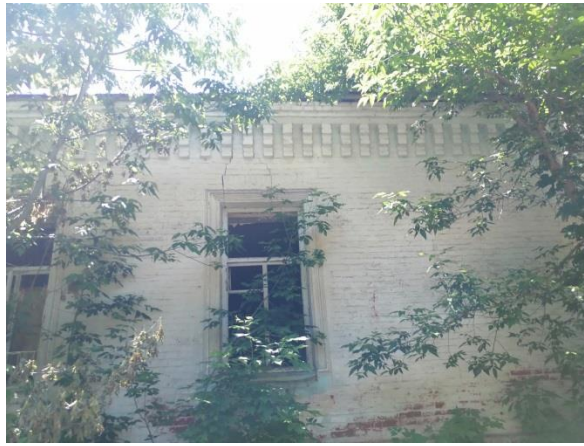
Фото 6. Объект культурного наследия регионального значения «Больница земская». Воронежская обл., г. Новохоперск, ул. Карла Маркса, 22. Изношенность окрасочного слоя. Отдельные локальные трещины, уходящие в оконные проемы шириной раскрытия до 6 мм.

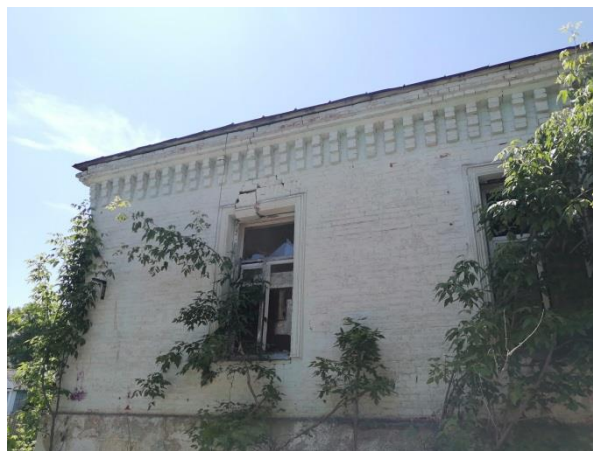
Фото 7. Объект культурного наследия регионального значения «Больница земская». Воронежская обл., г. Новохоперск, ул. Карла Маркса, 22. Ослабление оконной перемычки

Оконные заполнения выполнены деревянными рамами. Рамы рассохлись, наблюдается отслоение, частичная утрата окрасочного слоя; повреждение остекления. Часть окон закрыты древесно-стружечным материалом. Наблюдается нарушение выпадение отдельных кирпичей из кирпичной кладки подоконной полочки оконного проема. Выявлено ослабление оконной перемычки (фото 7)

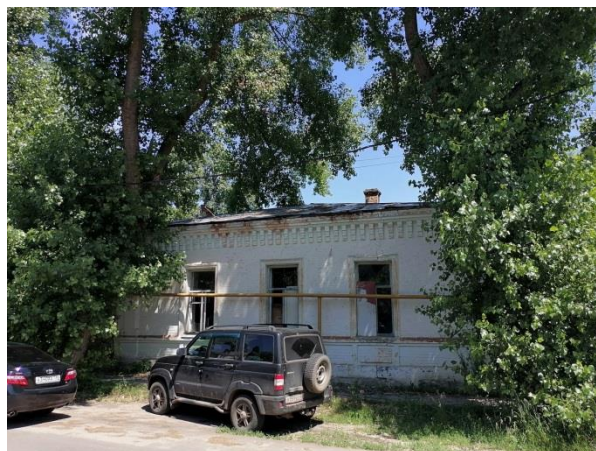
Кровля металлическая, фальцевая. По косвенным признакам (следы намокания карниза) состояние кровли можно оценить как ограниченно работоспособное.

Фото 7. Объект культурного наследия регионального значения «Больница земская». Воронежская обл., г. Новохоперск, ул. Карла Маркса, 22. Крыша и кровля. Следы намокания венчающего карниза.

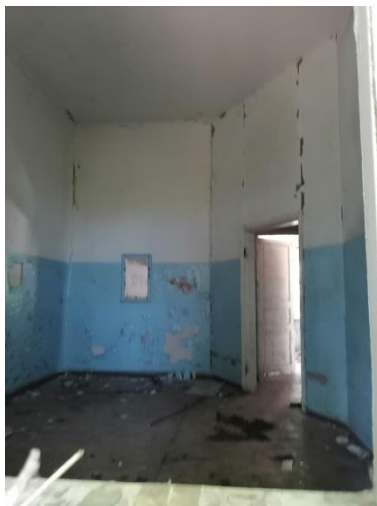
Стены оштукатурены, окрашены. Наблюдается нарушение целостности, отслоение штукатурно-окрасочного слоя, трещины в штукатурке. Состояние ограничено работоспособное.

Фото 8. Объект культурного наследия регионального значения «Больница земская». Воронежская обл., г. Новохоперск, ул. Карла Маркса, 22. Внутренняя отделка стен и потолков.

Потолки оштукатурены, окрашены. Окрасочный слой потемнел и загрязнился. Состояние ограничено работоспособное (фото 8).

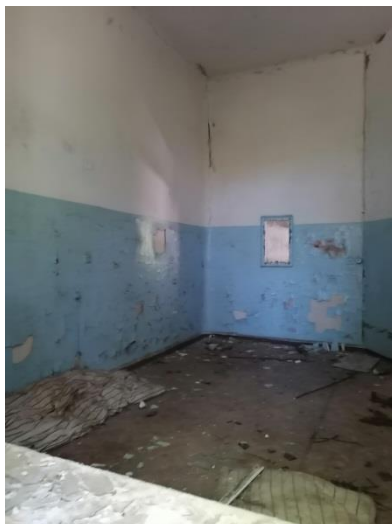
Полы покрыты ДВП. Выявлено изношенность, коробление напольного покрытия. Состояние ограничено работоспособное.

Фото 9. Объект культурного наследия регионального значения «Больница земская». Воронежская обл., г. Новохоперск, ул. Карла Маркса, 22. Полы.

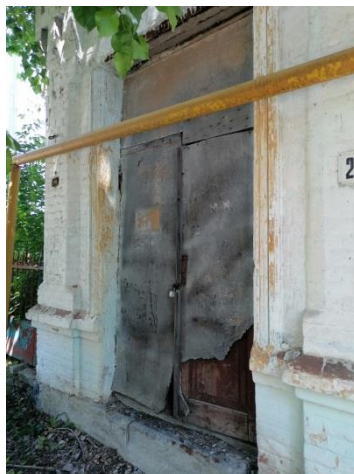
Дверь главного входа со стороны главного фасада деревянная, филенчатая, обшитая рубероидом. Наблюдаются перекосы и деформации, отслоение, частичная утрата облицовочного слоя. Состояние ограниченно работоспособное.

Фото 10. Объект культурного наследия регионального значения «Больница земская». Воронежская обл., г. Новохоперск, ул. Карла Маркса, 22. Двери.

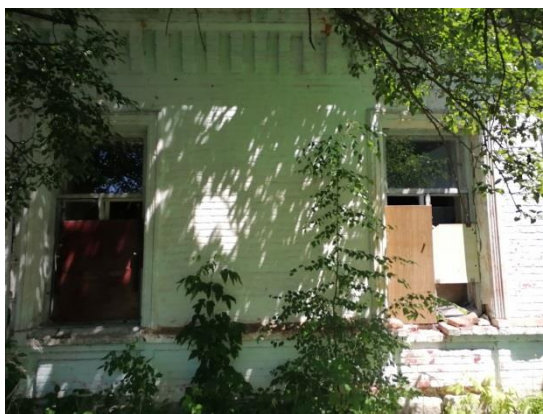
Состояние окон ограниченно работоспособное.

Фото 11. Объект культурного наследия регионального значения «Больница земская». Воронежская обл., г. Новохоперск, ул. Карла Маркса, 22. Окна.
