АКТ

технического состояния объекта культурного наследия, включенного в единый государственный реестр объектов культурного наследия (памятников истории и культуры) народов Российской Федерации, выявленного объекта культурного наследия (за исключением объектов археологического наследия)

Должностное лицо ведущий консультант отдела государственной охраны управления по охране объектов культурного наследия Воронежской области Хорошунова О.И. по результатам обследования и фотофиксации, произведенной автономным учреждением культуры Воронежской области «Государственная инспекция историко-культурного наследия», составила настоящий акт технического состояния объекта культурного наследия регионального значения «Комплекс Высшего Начального училища. Учебный корпус», принятого под государственную охрану, находящегося по адресу: Воронежская область, Нижнедевицкий район, с. Нижнедевицк, ул. Луначарского, д. 8.

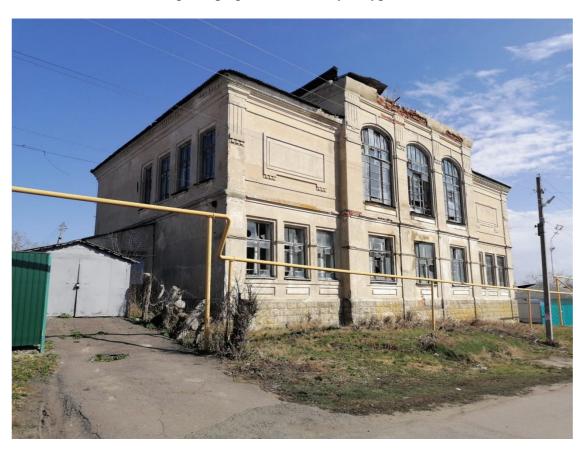
Фото 1. Объект культурного наследия регионального значения «Комплекс Высшего Начального училища. Учебный корпус», Воронежская область, Нижнедевицкий район, с. Нижнедевицк, ул. Луначарского, д. 8. Вид с юго-запада.

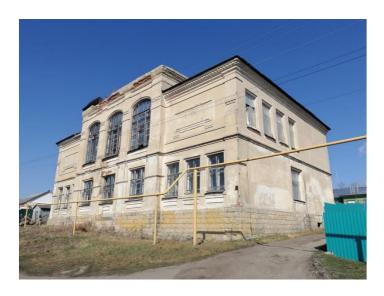
Фото 2. Объект культурного наследия регионального значения «Комплекс Высшего Начального училища. Учебный корпус», Воронежская область, Нижнедевицкий район, с. Нижнедевицк, ул. Луначарского, д. 8. Вид с юго-востока.

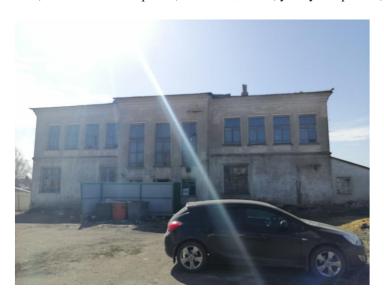
Фото 3. Объект культурного наследия регионального значения «Комплекс Высшего Начального училища. Учебный корпус», Воронежская область, Нижнедевицкий район, с. Нижнедевицк, ул. Луначарского, д. 8. Вид с севера.

В непосредственной близости от объекта размещена контейнерная площадка для сбора твердых коммунальных отходов (фото 3). На территории выявлено захламление мусором.

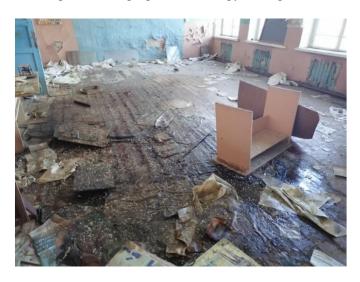
Полы дощатые, наблюдаются следы залития, наличие мусора.

Состояние пола ограниченно работоспособное.

Фото 17. Объект культурного наследия регионального значения «Комплекс Высшего Начального училища. Учебный корпус», Воронежская область, Нижнедевицкий район, с. Нижнедевицк, ул. Луначарского, д. 8. Полы. Следы залития, наличие мусора.
