### АКТ

**технического состояния объекта культурного наследия, включенного в единый государственный реестр объектов культурного наследия (памятников истории и культуры) народов Российской Федерации, выявленного объекта культурного наследия (за исключением объектов археологического наследия)**

Должностное лицо ведущий консультант отдела государственной охраны управления по охране объектов культурного наследия Воронежской области Хорошунова О.И. по результатам технического осмотра, произведенного автономным учреждением культуры Воронежской области «Государственная инспекция историко-культурного наследия», составила настоящий акт технического состояния объекта культурного наследия регионального значения «Дача Башкирцевых», XIX в., принятого под государственную охрану, находящегося по адресу: Воронежская область, г. Семилуки, ул. Дача, 1а.

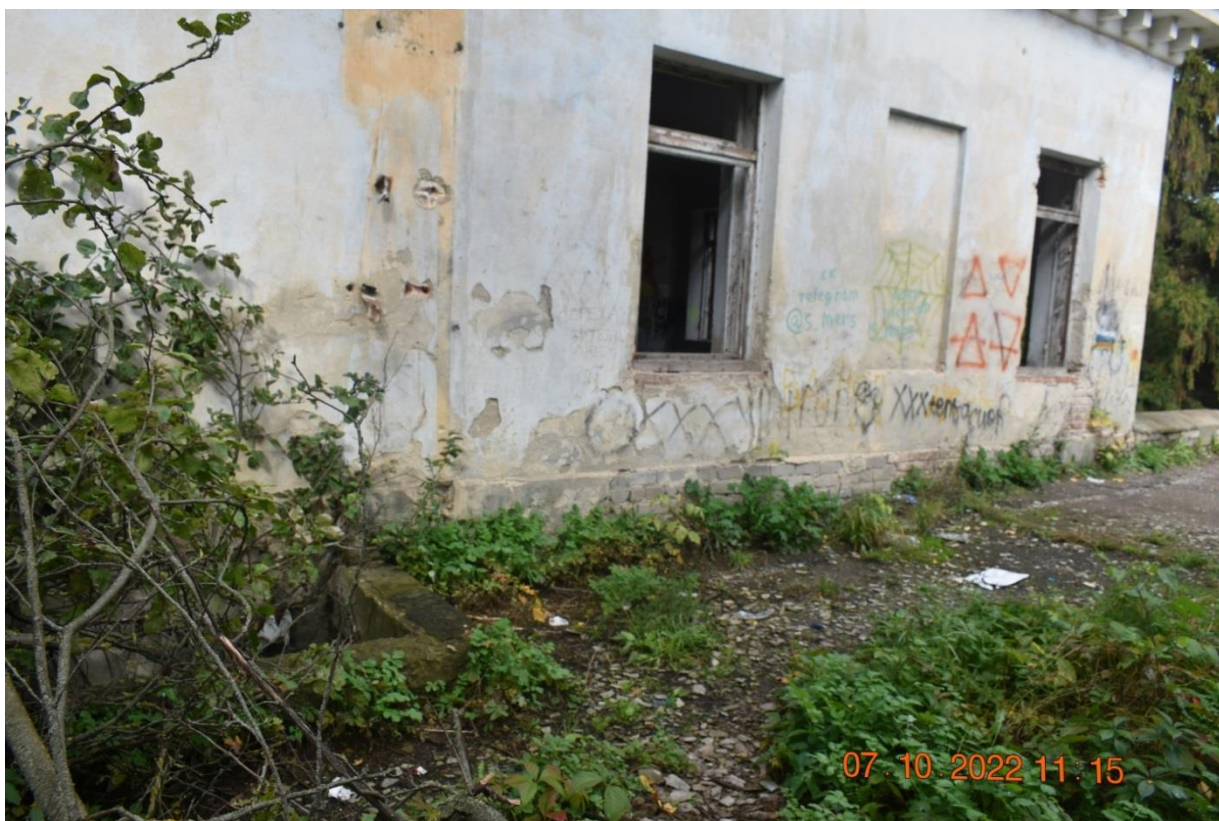
Цоколь из кирпича, оштукатурен. На отдельных участках наблюдается нарушение целостности, отпадение штукатурного слоя.

Отмостка из асфальта. Наблюдается повреждения отмостки, наличие растительности в непосредственной близости к цоколю.

Фото 4. Объект культурного наследия «Дача Башкирцевых». Воронежская область, г. Семилуки, ул. Дача, 1а. Отпадение штукатурного слоя. Наличие растительности в непосредственной близости к цоколю.

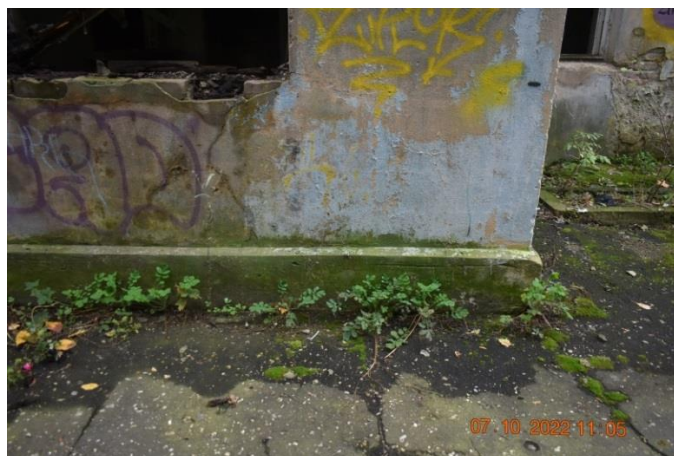
Фото 5. Объект культурного наследия «Дача Башкирцевых». Воронежская область, г. Семилуки, ул. Дача, 1а. Цоколь и отмостка.

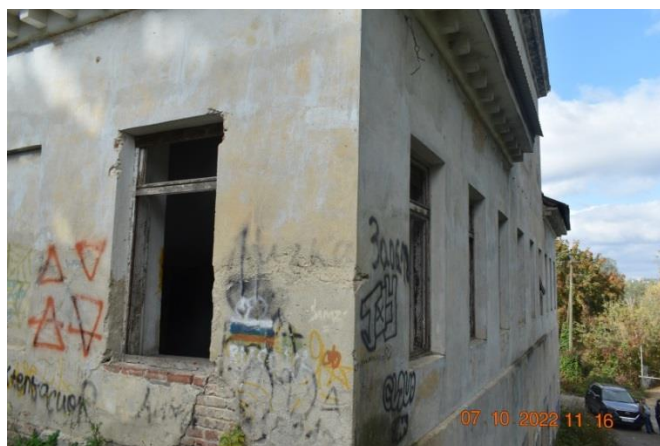
Фасады из красного керамического кирпича, оштукатурены, окрашены. По всему периметру на отдельных участках наблюдается нарушение целостности, отпадение штукатурного слоя.

Фото 6. Объект культурного наследия «Дача Башкирцевых». Воронежская область, г. Семилуки, ул. Дача, 1а. Стены. Нарушение целостности, отпадение штукатурного слоя.

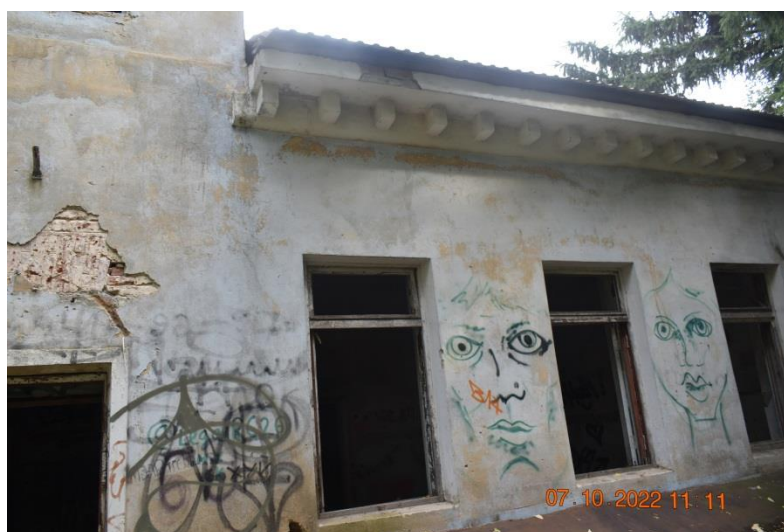
Фото 7. Объект культурного наследия «Дача Башкирцевых». Воронежская область, г. Семилуки, ул. Дача, 1а. Стены. Нарушение целостности, отпадение штукатурного слоя.

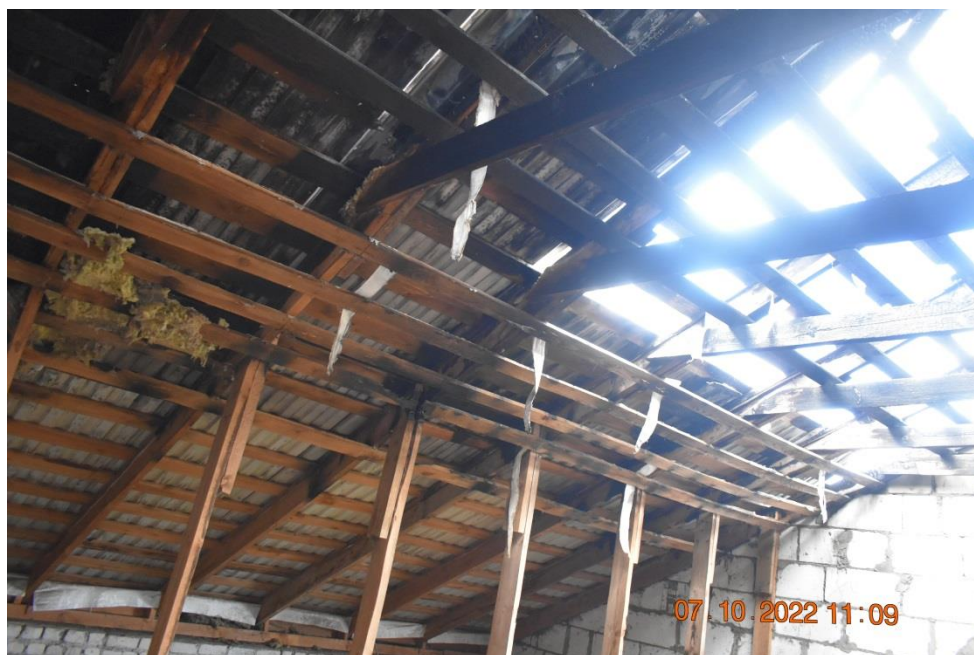
Крыша чердачная скатная. Кровля из металлических профилированных листов. На отдельном участке наблюдаются следы повреждения крыши в результате воздействия огня, отставание металлических листов.

Фото 8. Объект культурного наследия «Дача Башкирцевых». Воронежская область, г. Семилуки, ул. Дача, 1а. Повреждения крыши в результате воздействия огня.

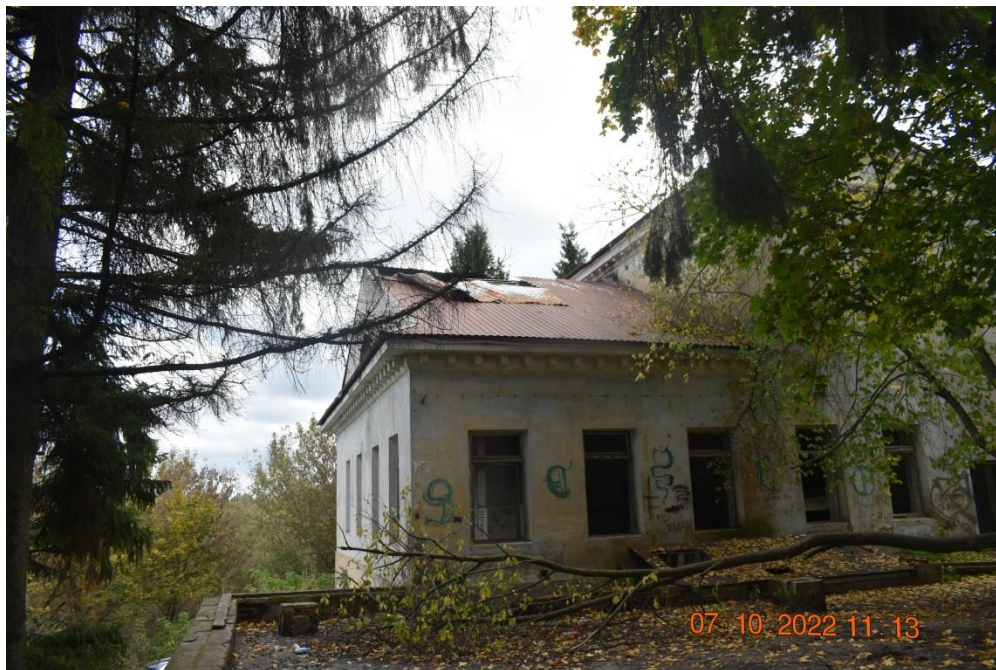
Фото 9. Объект культурного наследия «Дача Башкирцевых». Воронежская область, г. Семилуки, ул. Дача, 1а. Отставание металлических листов кровли.

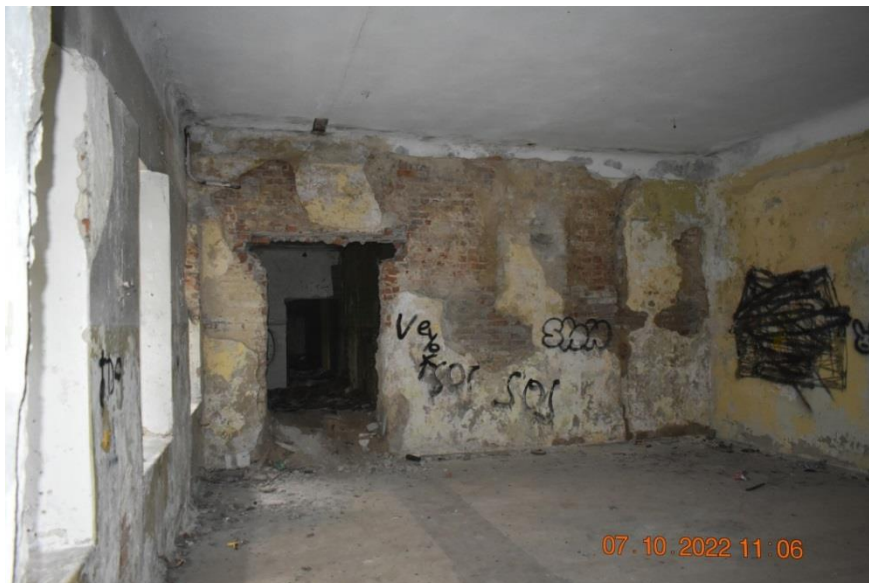
Внутренние стены оштукатурены, окрашены. Наблюдается нарушение целостности, отпадение штукатурного слоя.

Фото 10. Объект культурного наследия «Дача Башкирцевых». Воронежская область, г. Семилуки, ул. Дача, 1а. Нарушение целостности, отпадение штукатурного слоя. Покрытие полов отсутствует.

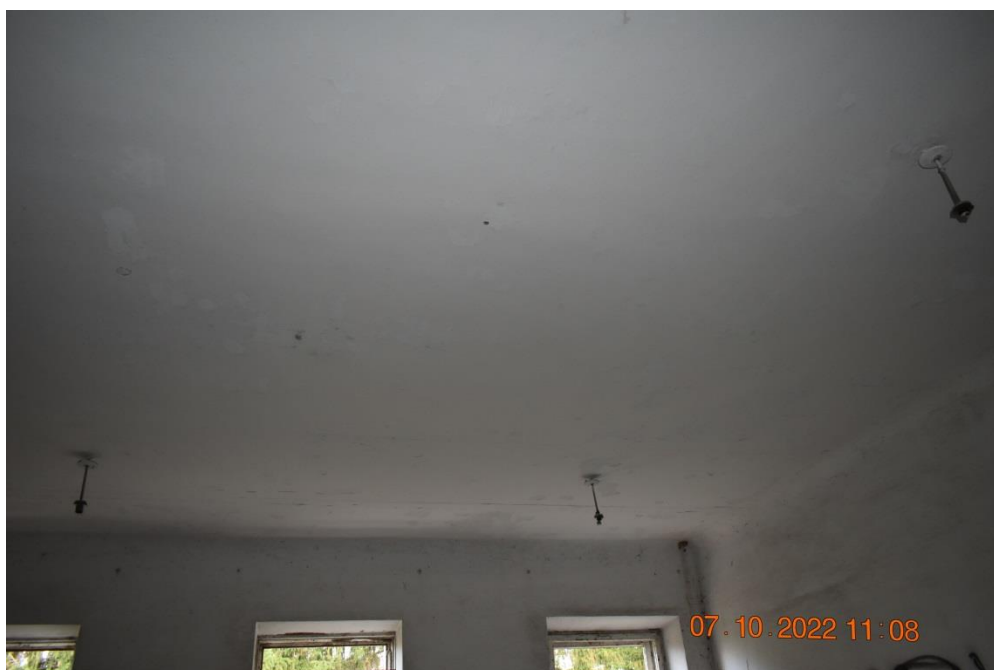
Потолки оштукатурены, окрашены. Наблюдается загрязнение окрасочного слоя.

Фото 11. Объект культурного наследия «Дача Башкирцевых». Воронежская область, г. Семилуки, ул. Дача, 1а. Потолки.

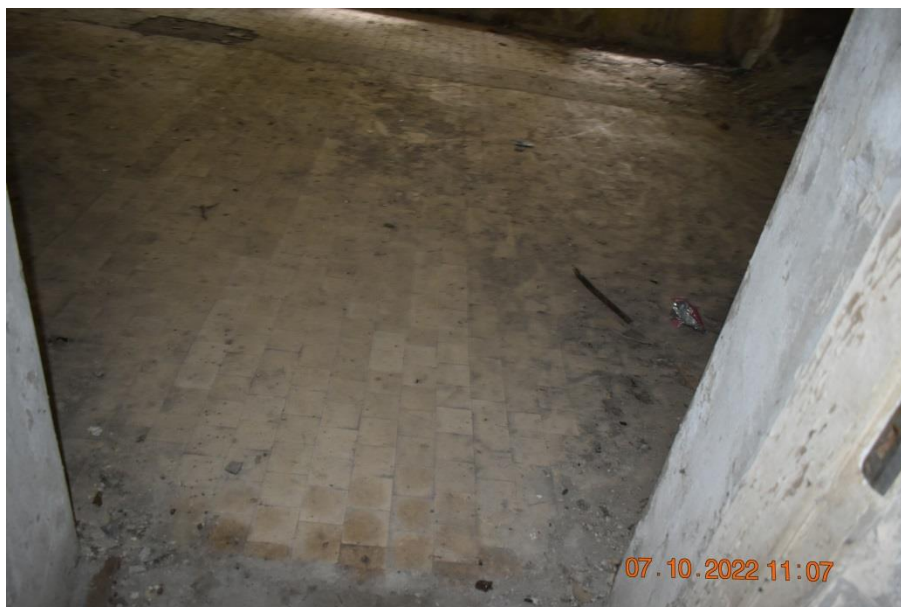
Полы покрыты керамической плиткой. Наблюдается загрязнение, отпадение плиток. На отдельных участках покрытие полов отсутствует.

Фото 12. Объект культурного наследия «Дача Башкирцевых». Воронежская область, г. Семилуки, ул. Дача, 1а. Полы. Загрязнение, отпадение плиток.

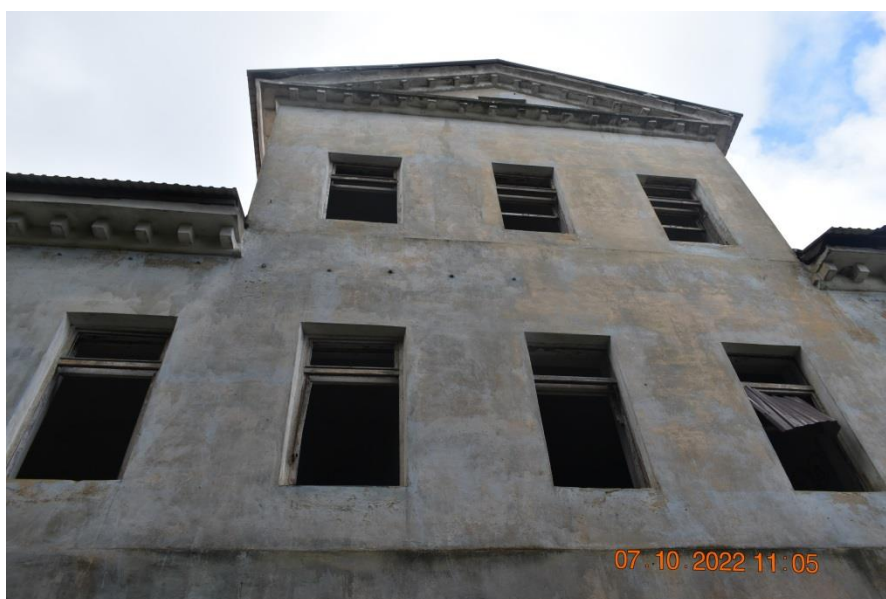
Оконные заполнения отсутствуют.

Фото 13. Объект культурного наследия «Дача Башкирцевых». Воронежская область, г. Семилуки, ул. Дача, 1а. Окна.
