**АКТ**

**о признании объекта культурного наследия  
(за исключением многоквартирного жилого дома)  
находящимся в неудовлетворительном состоянии**

**«Училище сельскохозяйственное (школа садоводства и огородничества)»**

**Воронежская область, Рамонский район, с. Березово, ул. Мира, 6в**

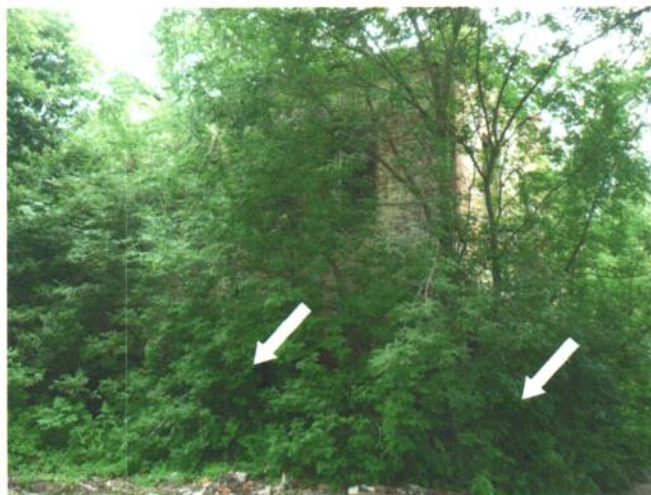
Целостность цокольной части фасадов нарушена. Отмостка здания практически отсутствует. Отмечается повсеместное произрастание деревьев вплотную к отмостке здания.

**Фото 1.** Объект культурного наследия регионального значения «Училище сельскохозяйственное (школа садоводства и огородничества)», Воронежская область, Рамонский район, с. Березово, ул. Мира. 6в  
Нарушение целостности цоколя здания. Наличие растительности вдоль фасада здания. Фото Хорошуновой О.И., 24 июня 2019 года

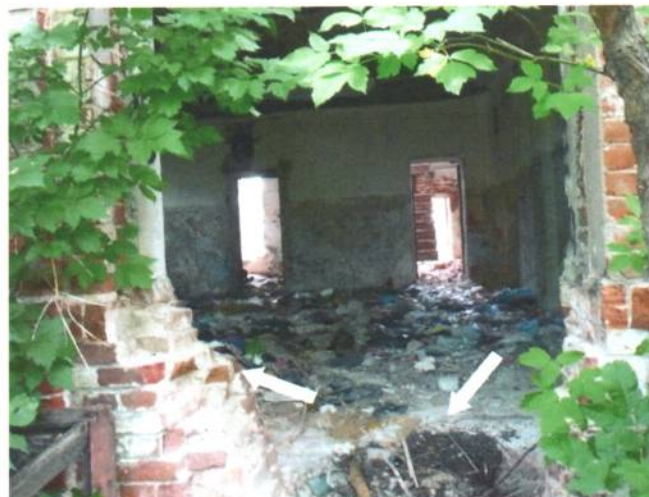
**Фото 2.** Объект культурного наследия регионального значения «Училище сельскохозяйственное (школа садоводства и огородничества)», Воронежская область, Рамонский район, с. Березово, ул. Мира. 6в  
Нарушение целостности цоколя здания. Фото Хорошуновой О.И., 24 июня 2019 года

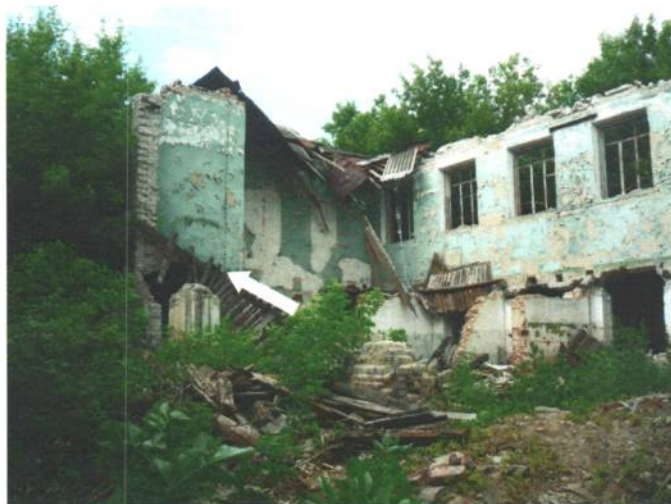
Выявлено полное разрушение двух несущих фасадных стен здания. Наблюдается повсеместное нарушение кирпичной кладки на всех несущих ограждающих и внутренних стенах здания. Выявлена вертикальная сквозная трещина на всю высоту 1 этажа вдоль дверного проема шириной раскрытия более 15 мм.

**Фото 3.** Объект культурного наследия регионального значения «Училище сельскохозяйственное (школа садоводства и огородничества)», Воронежская область, Рамонский район, Березово, ул. Мира, 6в  
Полное разрушение несущей ограждающей конструкции здания. Частичное разрушение внутренней поперечной несущей стены здания. Фото Хорошуновой О.И., 24 июня 2019 года

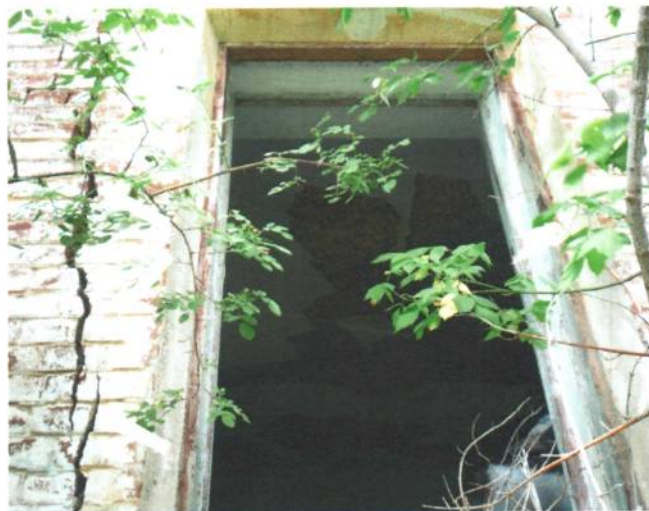
**Фото 4.** Объект культурного наследия регионального значения «Училище сельскохозяйственное (школа садоводства и огородничества)», Воронежская область, Рамонский район, с. Березово, ул. Мира, 6в  
Сквозная вертикальная трещины кирпичной кладки фасада здания. Фото Хорошуновой О.И., 24 июня 2019 года

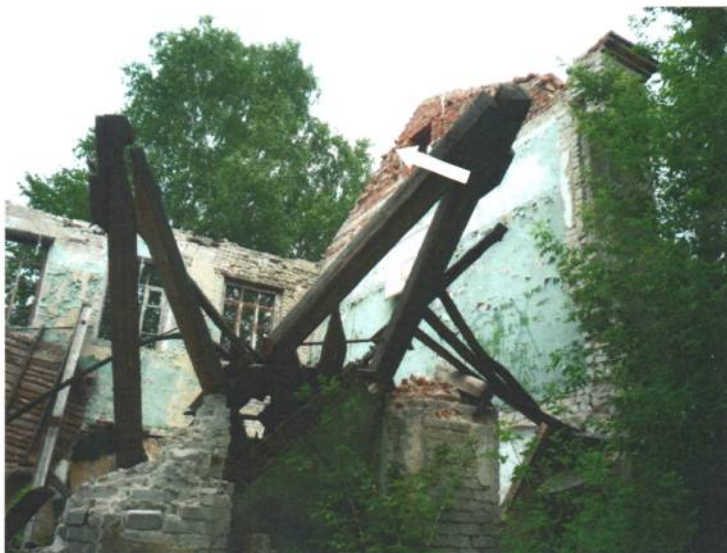
Выявлено полное обрушение стропильной системы и кровли.

**Фото 5.** Объект культурного наследия регионального значения «Училище сельскохозяйственное (школа садоводства и огородничества)», Воронежская область, Рамонский район, с. Березово, ул. Мира, 6в  
Разрушение стропильной системы и покрытия кровли здания. Фото Хорошуновой О.И., 24 июня 2019 года

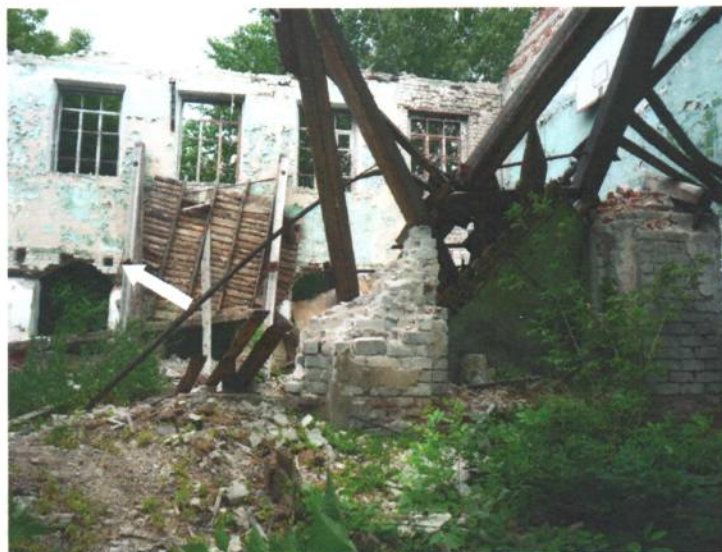
Межэтажные перекрытия в здании полностью разрушены.

**Фото 6.** Объект культурного наследия регионального значения «Училище сельскохозяйственное (школа садоводства и огородничества)», Воронежская область, Рамонский район, с. Березово, ул. Мира. 6в  
Разрушение межэтажных перекрытий здания. Фото Хорошуновой О.И., 24 июня 2019 года

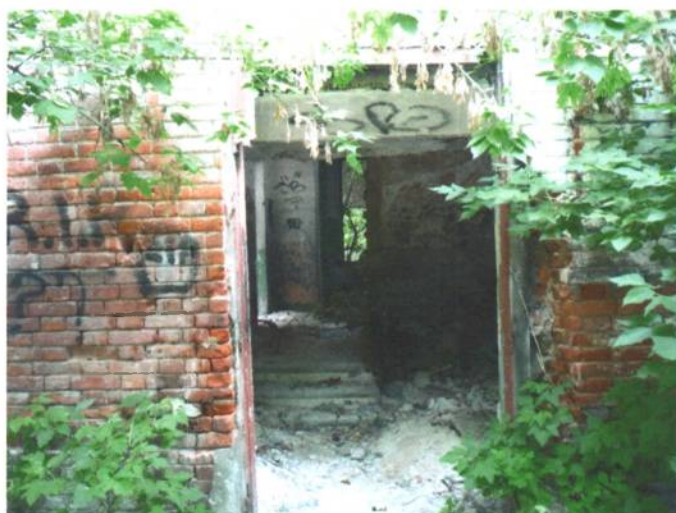
Выявлено расслоение и деформация деревянных частей оконных и дверных заполнений во всем здании, нарушение целостности заполнений оконных проемов составляет более 80%.

**Фото 7.** Объект культурного наследия регионального значения «Училище сельскохозяйственное (школа садоводства и огородничества)», Воронежская область, Рамонский район, с. Березово, ул. Мира. 6в. Отсутствие дверных заполнений здания  
Фото Хорошуновой О.И., 24 июня 2019 года

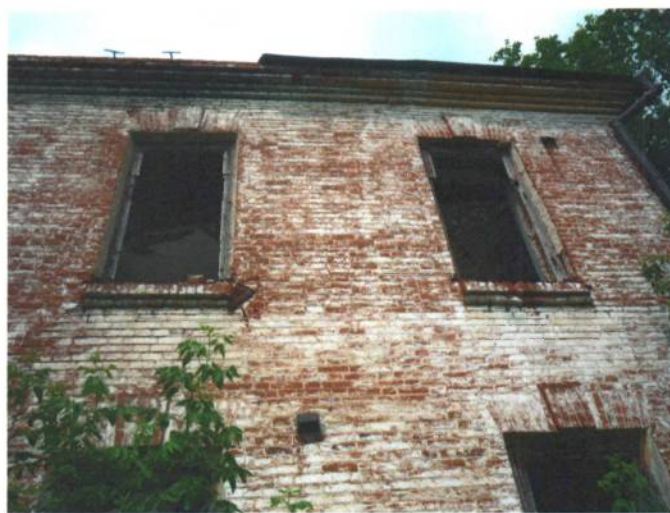
**Фото 8.** Объект культурного наследия регионального значения «Училище сельскохозяйственное (школа садоводства и огородничества)», Воронежская область, Рамонский район, с. Березово, ул. Мира. 6в. Отсутствие оконных заполнений здания.  
Фото Хорошуновой О.И., 24 июня 2019 года
